COORDINACIÓN ZONAL 9
INFORME DEL ÍNDICE DE SEGURIDAD
HOSPITALARIO

**HOSPITAL GENERAL DOCENTE DE
CALDERÓN**

JUNIO - 2023

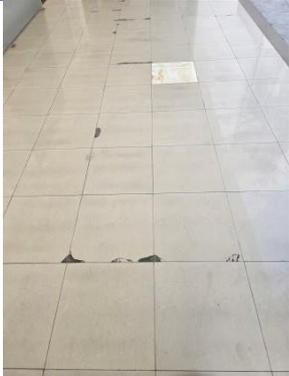
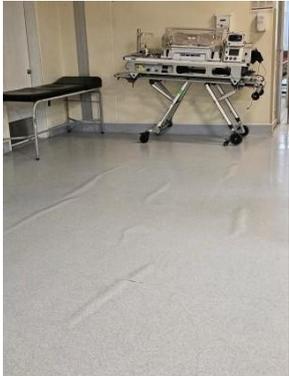
EVALUACIÓN ESTRUCTURAL		
Observación/Nro. pregunta	Descripción o comentario del evaluador	Fotografía
5. Condiciones en que se encuentra el edificio	Deterioro de las placas devinil para alto tráfico en los corredores y áreas de emergencia

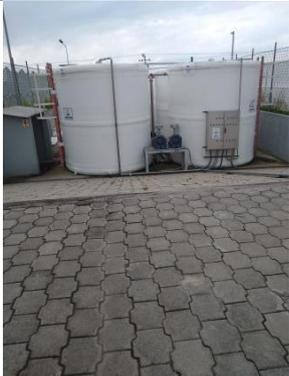
68. Seguridad de aguas residuales peligrosas y residuos líquidos	Planta de tratamiento sin mantenimiento y acumulación de olores

- Se recomienda realizar una intervención integral del sistema de aguas residuales
- Se recomienda levantar un proceso de pintura interior, exterior fachadas y cerramientos.

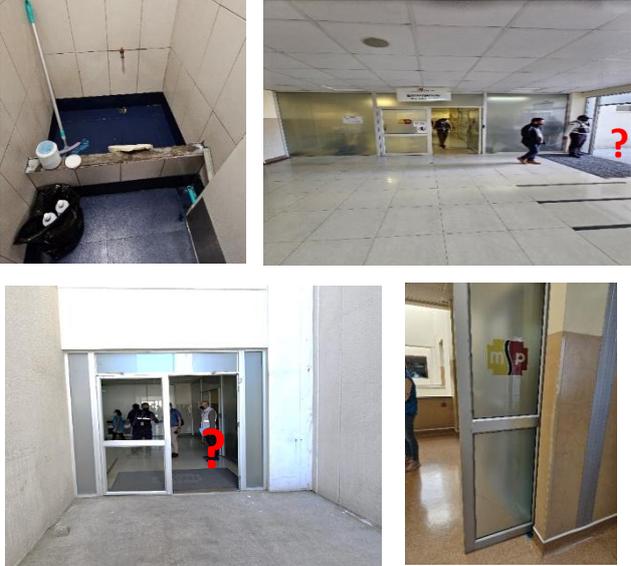
<p>20. Estado y seguridad de puertas, entradas y salidas</p>	<p>Puerta de salida de vehículos abierta. Cierre magnético de puertas no funcional. La puerta del área de monitoreo a batiente hacia adentro, sin funcionalidad del cierre magnético, personal no brinda información adecuada, se observa apilamiento de cajas sobre muebles.</p> <p>En uno de los accesos no existe puerta. Afectación del soporte de la puerta de la cocina, faltan tornillos para el anclaje en base. Puerta de emergencia del área de emergencia no funciona la seguridad se abre desde afuera. La puerta del cuarto de limpieza en emergencia deteriorada, se observa borde despostillado del lava trapeadores, sin baldosa.</p> <p>En uno de los accesos de Emergencia se observa que no existe una puerta de las 2 batientes de vidrio y la otra sin vidrios.</p>

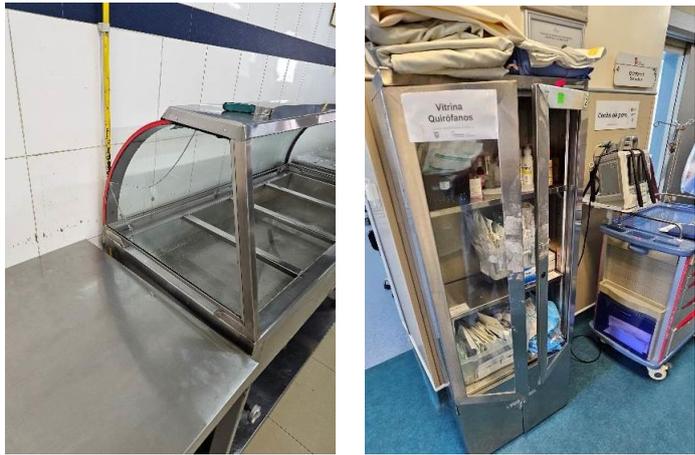
<p>21. Estado y seguridad de ventanas y persianas</p>	<p>Se encuentran vidrios rotos (ventoleras), bisagras, ventanas que deben ser reemplazadas. En el área de la cocina se evidencia vidrio de la vitrina de comida roto. En Centro Obstétrico ausencia de vidrio en vitrina y sin seguridades</p>

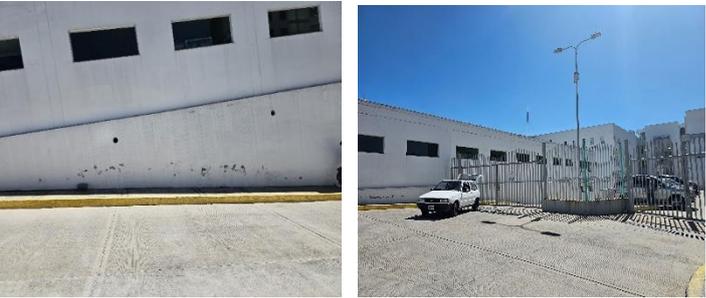
<p>22. Estado y seguridad de otros elementos de la parte exterior del edificio (por ejemplo, paredes exteriores, revestimientos)</p>	<p>Se evidencia humedad en paredes, afectación de pintura. Humedad en la pared lateral del área de almacenamiento final de desechos, entrada y salida de vehículos. Deterioro de la pintura del cerramiento</p>

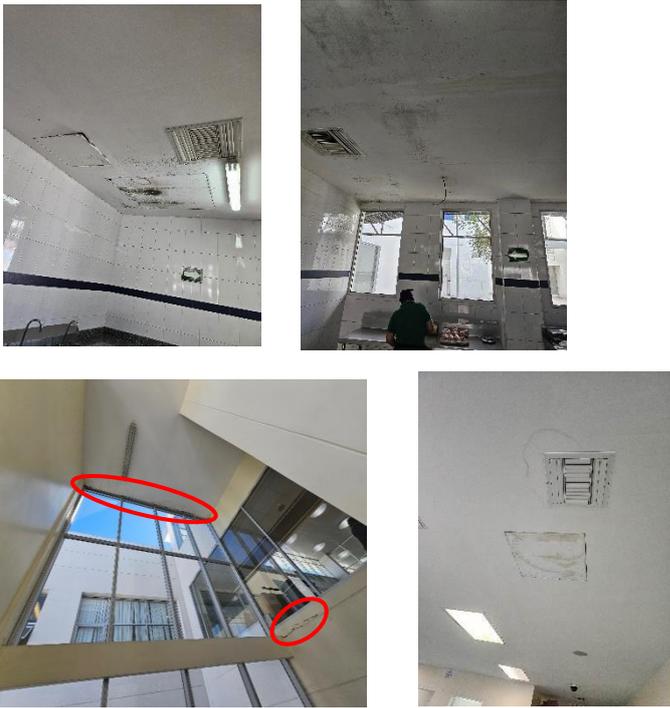
<p>23. Estado y seguridad de los techos</p>	<p>En el techo del área de cocina, farmacia, se evidencia humedad.</p> <p>En la parte superior del graderío se observa humedad en techo y afectación en la mampostería.</p>

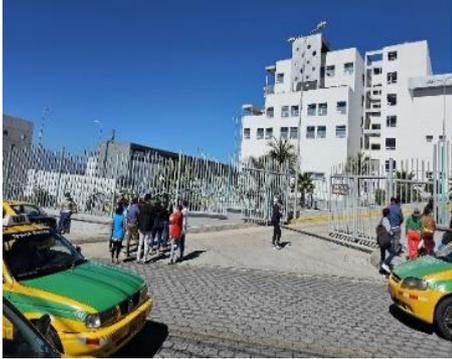
<p>25. Estado y seguridad de los muros del perímetro y las vallas</p>	<p>Se verifica que la seguridad del muro no es adecuada y se debe dar el mantenimiento correspondiente porque hay zonas que están en mal estado (deterioro de la pintura. Adicional el muro presenta vulnerabilidades a intrusiones y posible toma de instalaciones.</p>

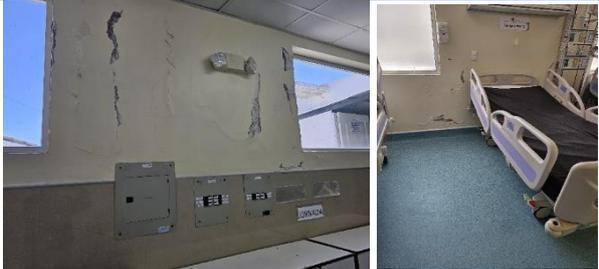
<p>29. Estado y seguridad de las paredes internas y los tabiques</p>	<p>Humedad en paredes del centro quirúrgico (recuperación).</p>

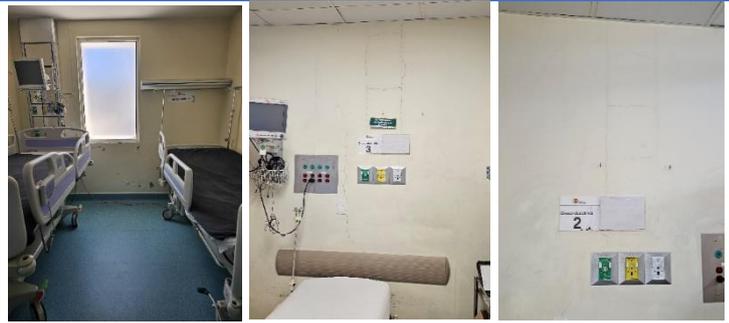
Agrietamiento en el área de emergencia, junto a las tomas de gas medicinal de las cuatro camillas de gineco obstetricia.

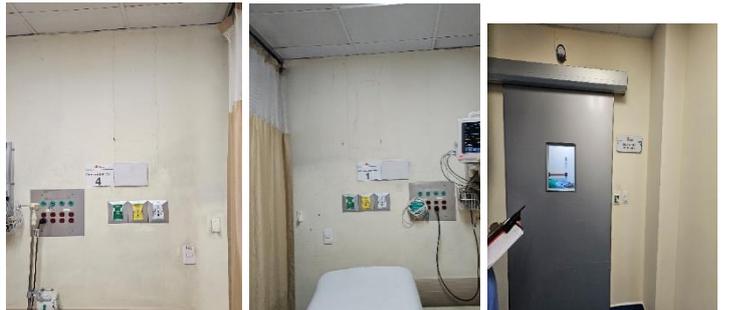
Se observa afectación en las paredes (vinil con afectación en la adhesión) de la sala de partos N°2, Agrietamiento de paredes.

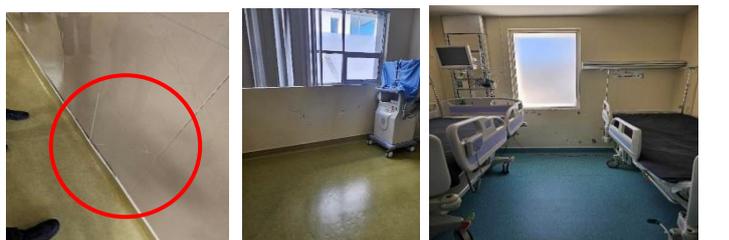
Humedad en paredes del área de quirófano sala de recuperación.

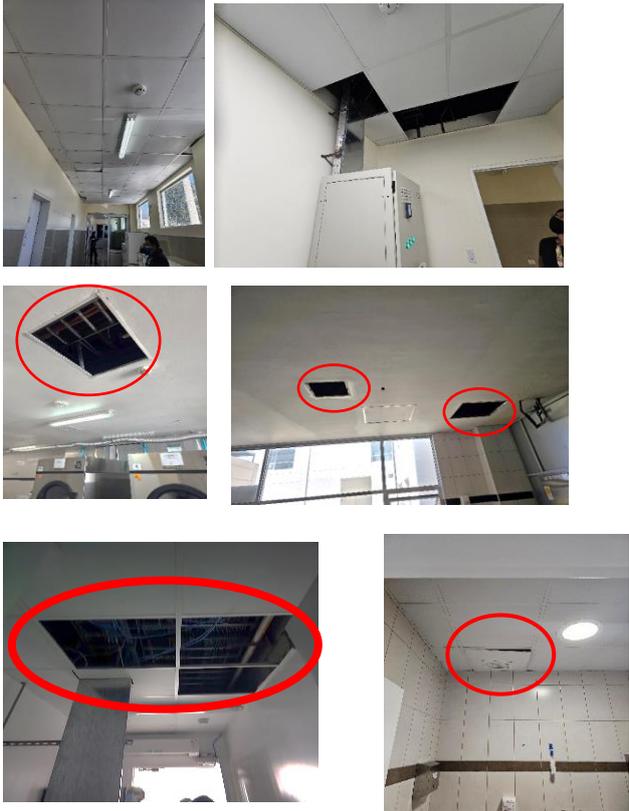
<p>30. Estado y seguridad de los cielos rasos falsos o suspendidos</p>	<p>Cielo raso en regular estado, ausencia en algunos sectores como lavandería, cuarto de máquinas de imagenología, etc.</p>

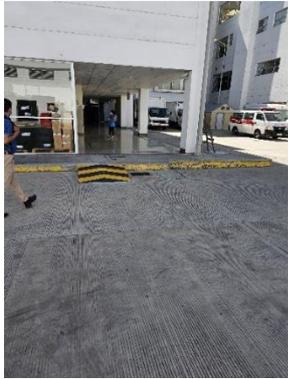
<p>32. Estado y seguridad de escaleras y rampas</p>	<p>Se evidencia rampas. Las escaleras de emergencia del área sur se encuentran con un espacio entre la edificación y la escalera que puede producir daños, no tienen seguridad porque se abren de afuera hacia adentro., existen obstáculos.</p>

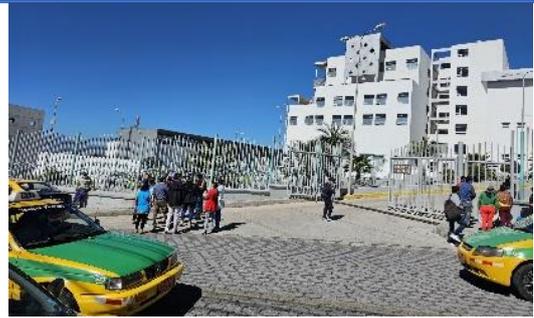
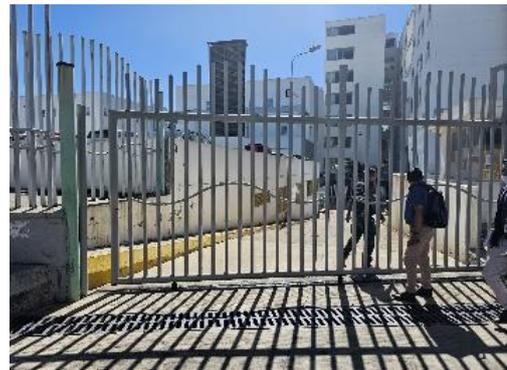
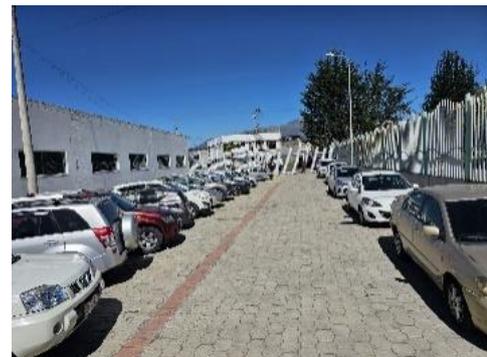
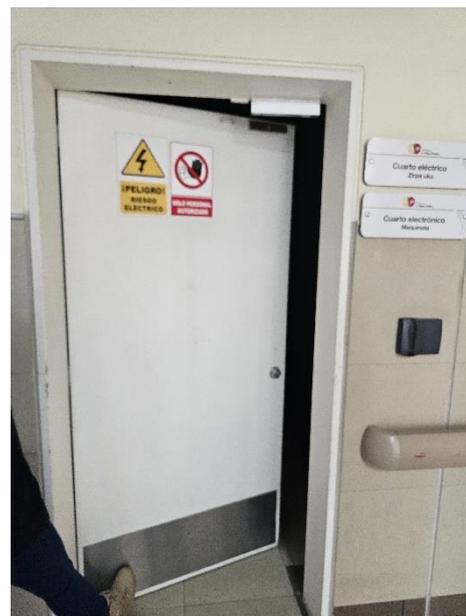
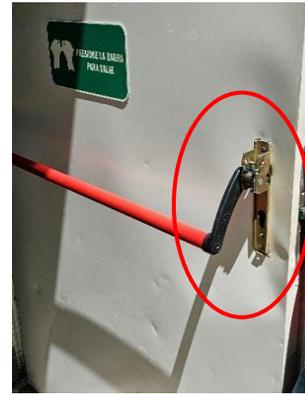
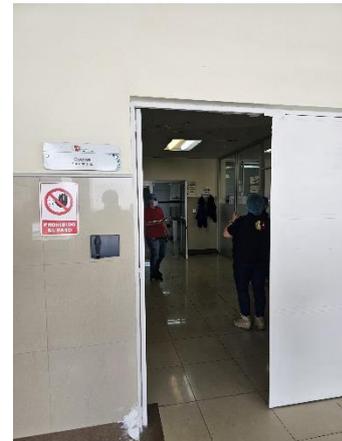
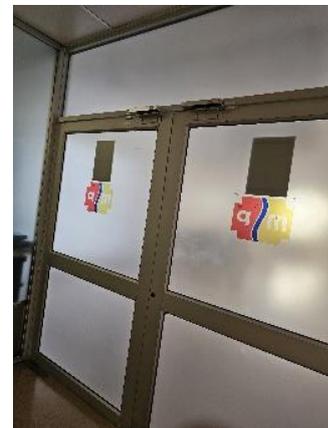
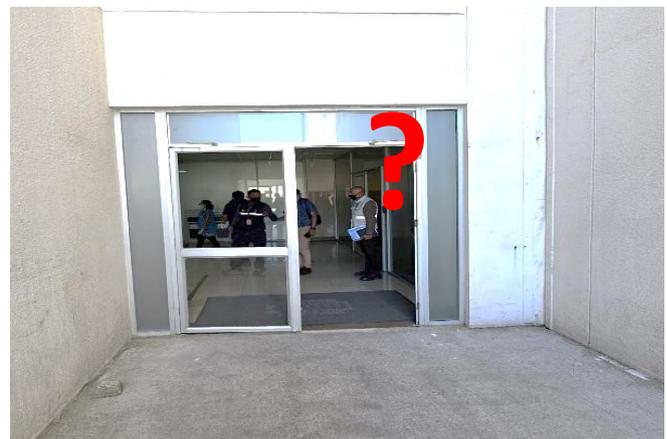
37. Vigilancia y protección físicas del edificio, el equipo, el personal y los pacientes

Seguridad parcial, puerta de salida de vehículos abierta, puerta sin candado acceso a parqueadero de almacenamiento de residuos y cuarto de monitoreo.

El parqueadero de la parte posterior del hospital, sin vigilancia. No cuentan con señalética de no armas en accesos, no se encuentra documentación donde se detallen los protocolos y procedimientos de no armas y no hay socialización.

El material y forma física de las compuertas de los puntos de entrada al hospital no son las adecuadas para contener una afluencia masiva de personas. Personal de seguridad no se encuentra capacitado, no realiza revisión de credenciales, no realizan revisión de bolsos, mochilas, carteras, no utiliza el detector de metales. No se lleva un control de seguridad sistemático. No se realiza revisión de

cajuelas, no se realiza cacheo a personal externo. Las puertas de emergencia deben solo abrirse de adentro hacia fuera, bloquear el mecanismo de apertura de afuera hacia dentro, la puerta posterior de emergencia se debe bloquear porque da acceso a la centralita de gas y acceso al área de observación de emergencia, puertas en mal estado, se deben dar mantenimiento. Las puertas que comunican a la terraza se encuentran sin seguridad. La mayoría de las puertas de los cuartos eléctricos no funciona la parte magnética y permanecen abiertas con excepción de dos puertas. La puerta de imagenología permanece abierta. Personal de seguridad mantiene abiertas las puertas sin ningún control, Algunas puertas están obstaculizadas por basurero o camillas. La puerta del cuarto

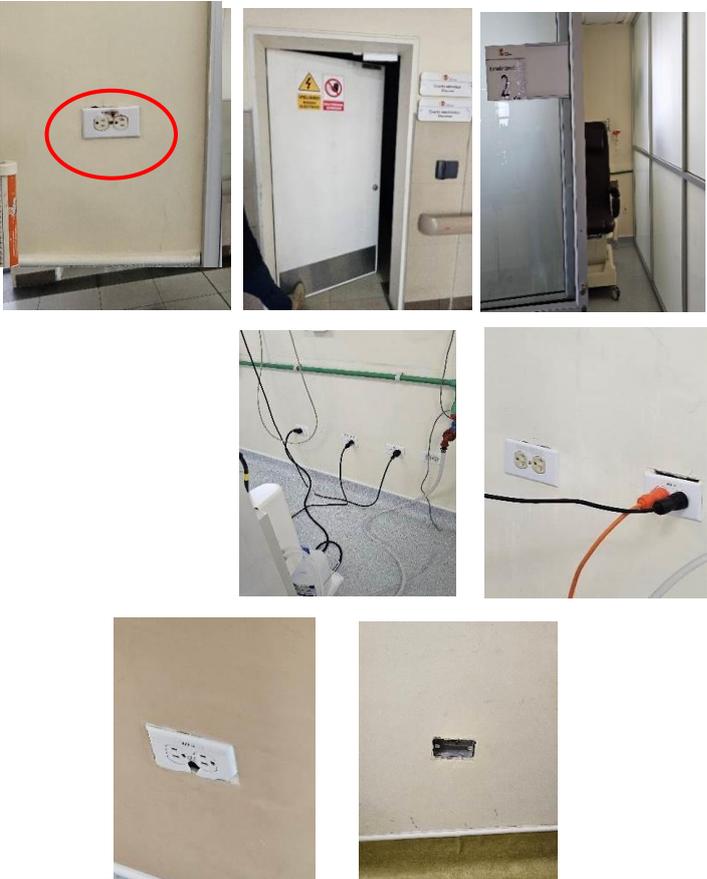
<p>eléctrico sin seguridades, permanece abierta</p>	
<p>38. Capacidad de las fuentes alternativas de electricidad (por ejemplo, generadores)</p>	<p>Cuentan con 2 generadores para un abastecimiento de 4 días en casos de emergencia</p>	
<p>41. Estado y seguridad del equipo eléctrico, los cables y los conductos de los cables</p>	<p>Cuarto eléctrico - electrónico, puerta abierta, no funcional el cierre magnético, En la Sala Principal de hemodiálisis se observa un tomacorriente con señales de corto circuito (Hemodiafiltración 2), tomacorrientes mal fijados a la pared (conexión de equipos de hemodiálisis) cambio de tomacorrientes en el área de hemodiálisis.</p>

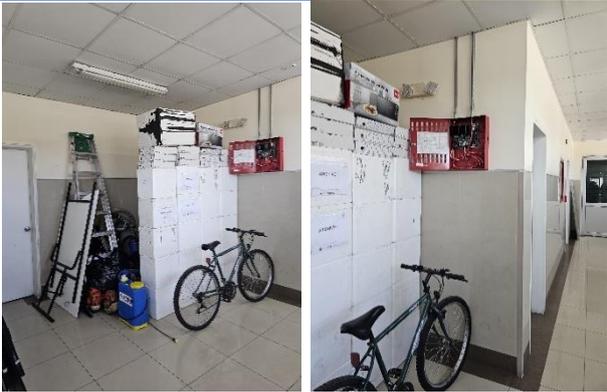
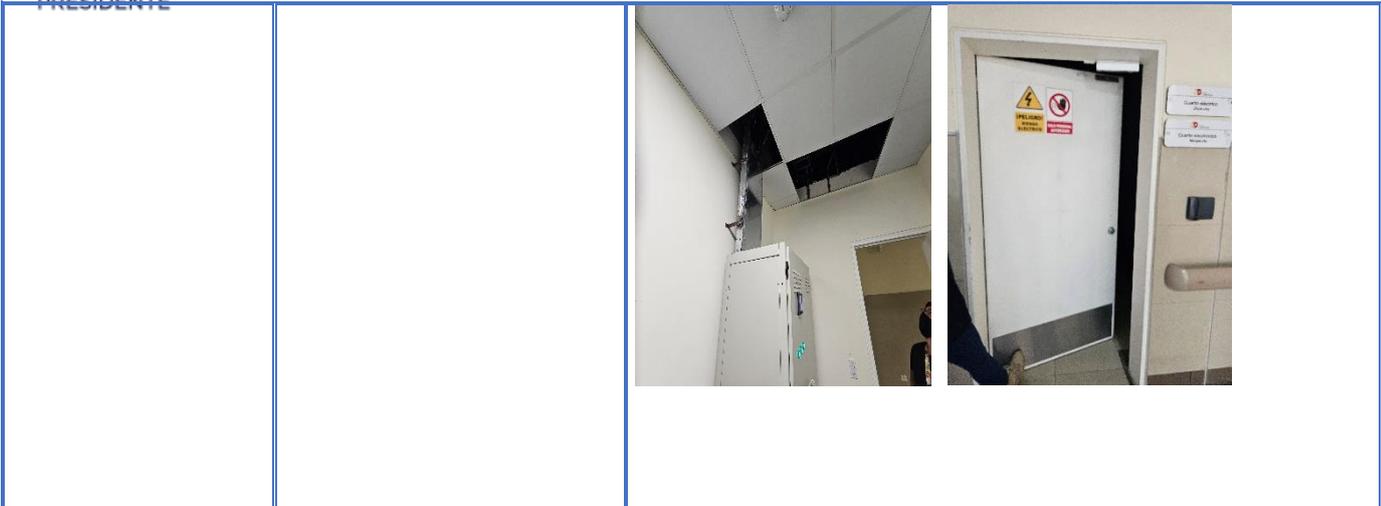
<p>43. Estado y seguridad de los tableros de control, los conmutadores del interruptor de sobrecarga y los cables</p>	<p>Se evidencia un tablero sin seguridad, sujeto a manipulación, así como el almacenamiento de una bicicleta, escalera, cartones apilados, con riesgo de caída de objetos, mesa, una fumigadora, etc.</p>

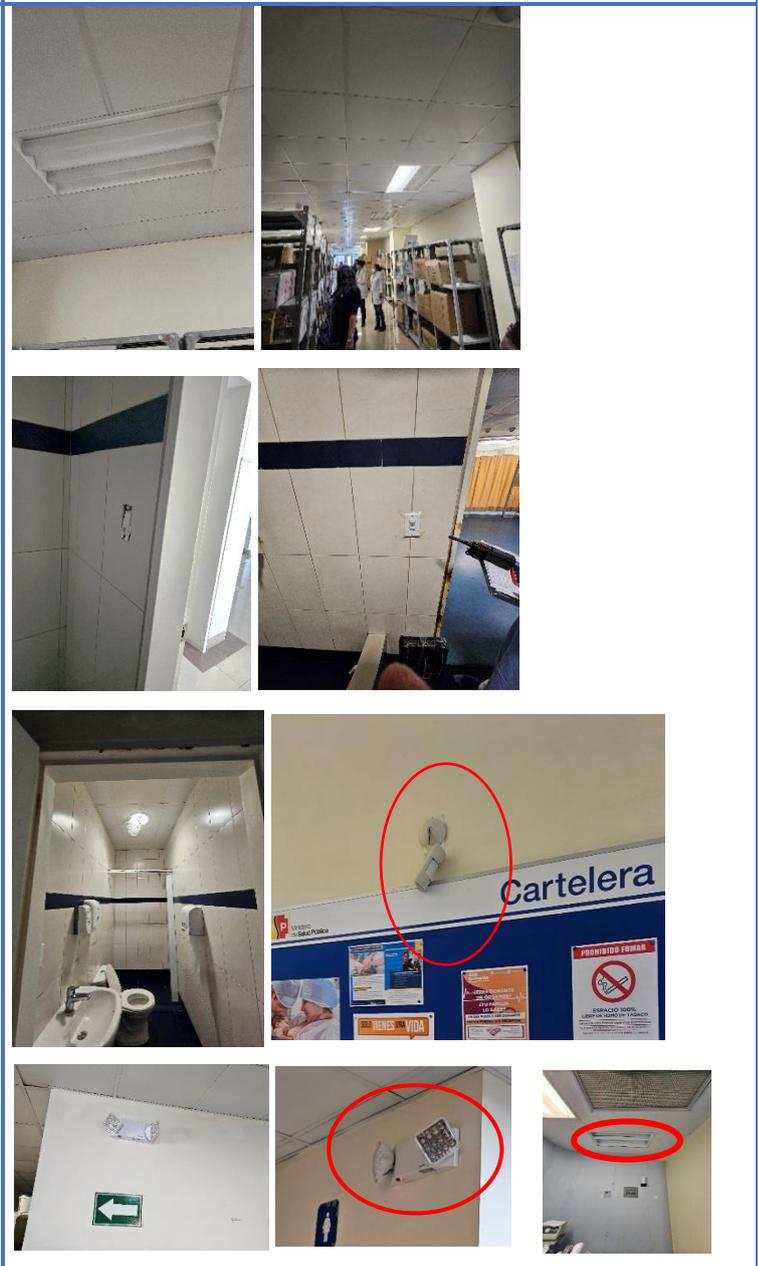
45. Estado y seguridad de los sistemas de alumbrado interno y externo

Afectaciones en luminarias de algunas áreas (bodega de dispositivos, baños, corredores, bodega de insumos). Interruptores en mal estado en baños de planta baja, Falta de mantenimiento de las lámparas de emergencia.

En Centro Obstétrico lámparas no funcionales por focos quemados y sin el protector de la lámpara. Luminarias del área de enfermería de quirófano no funcional, al igual que en el quirófano N°3, interruptor del baño área de farmacia.

Afectación luminarias (protecciones) del área de Cuidados intensivos. afectación de luminarias en el área de laboratorio

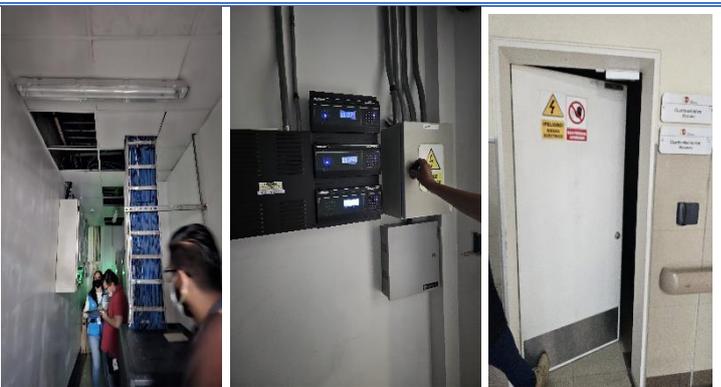
<p>50. Sistemas de comunicación alternativos</p>	<p>No funciona sistema de perifoneo. Cuentan con radio motoroles de seguridad, EPR, red de internet sistema alterno.</p>	
<p>51. Estado y seguridad del equipo y los cables de telecomunicación</p>	<p>Cuarto eléctrico, luminarias quemadas, la puerta se mantiene abierta, sin seguridad, personal refiere que el mantenimiento, se lo realizó el año pasado.</p>

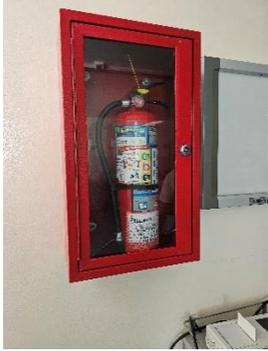
<p>62. Estado y seguridad del sistema de protección (pasivo) contra incendios</p>	<p>Los sistemas contra incendios, se encuentran en malas condiciones, no funciona la</p>

<p>bomba de agua, no funcionan los aspersores y pulsadores, el personal refiere no haber recibido capacitaciones y no han realizado simulaciones ni simulacros. Cuentan con extintores y detectores de humo contra incendios, pero los sistemas se encuentran en malas condiciones, no funciona la bomba de agua, no funcionan los aspersores y pulsadores, el personal refiere no haber recibido capacitaciones y no han realizado simulaciones ni simulacros. Cuentan con extintores y detectores de humo</p>	
<p>64. Sistemas de supresión de incendios (automáticos y manuales)</p>	<p>Gabinete contra incendios en el área de Cuidados intensivos con vidrio roto.</p>

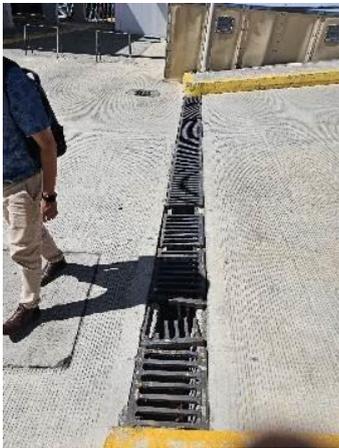
<p>67. Seguridad de los sistemas de aguas residuales no peligrosas</p>	<p>Rejilla metálica de alcantarillado en mal estado (sector de acceso al área de residuos). Eliminación de las aguas residuales, esta sin funcionamiento la planta de tratamiento de agua. No se encuentra realizado mantenimiento. No hay pruebas de calidad de agua pero se</p>

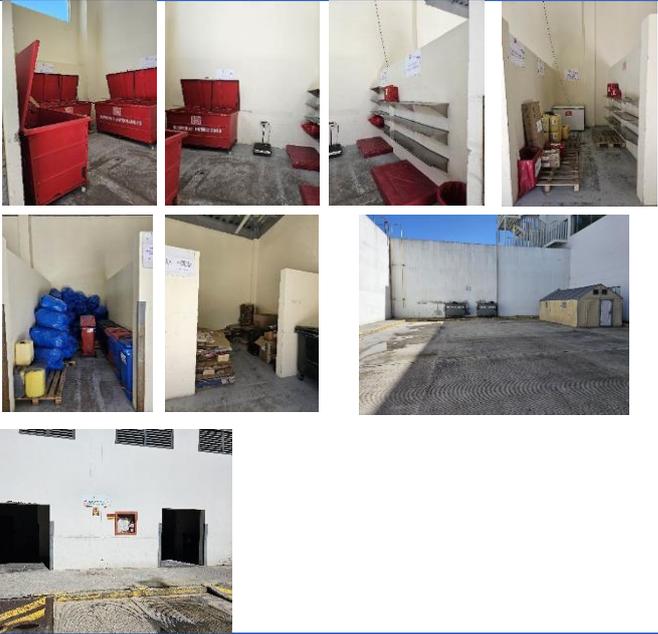
<p>70. Seguridad del sistema de eliminación de residuos sólidos peligrosos</p>	<p>El área de almacenaje de residuos con señalética deteriorada, afectación de la mampostería en puerta de esta área, libre acceso, sin seguridad (abierto).</p>

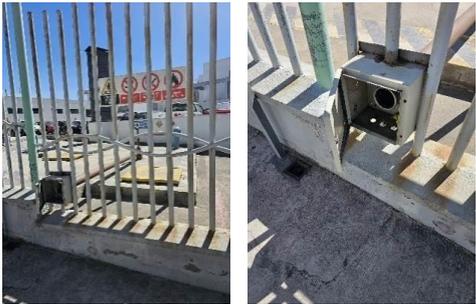
<p>2. Reservas de combustible</p>	<p>Toma del almacenaje de diesel sin llave (puerta) almacenaje 3500 m3. Tanque de Diesel: no cuenta con ningún tipo de seguridad ni sistema contra incendios</p>

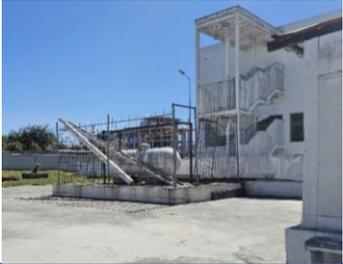
<p>73. Estado y seguridad de los depósitos (tanques o cilindros) de combustible situados por encima del suelo</p>	<p>Tanque de almacenamiento de GLP no funcional</p>

- Existe una bombona de gas inutilizada, el sistema de calefacción y aire acondicionado están funcionando normalmente.

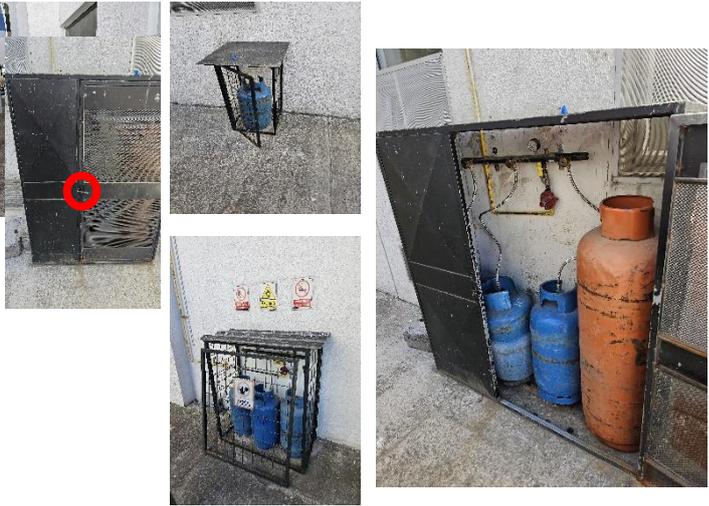
<p>74. Ubicación segura de las reservas de combustible lejos de los edificios del hospital</p>	<p>Uso de tanques de GLP doméstico en cocina y laboratorio falta de señalética en el área de cocina, se pudo evidenciar congelamiento en algunos tanques de GLP doméstico, no cuenta con seguridad, de fácil accesibilidad y manipulación.</p>

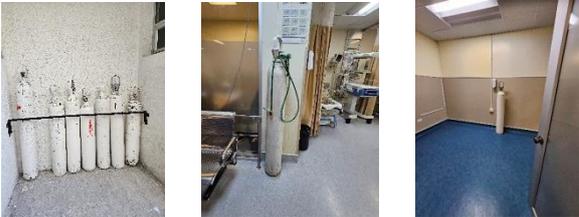
<p>78. Seguridad de las zonas de almacenamiento de los tanques o cilindros de gases medicinales</p>	<p>En el área de emergencia, quirófano, se observa un tanque de oxígeno sin anclaje o sin el carro porta tanque de oxígeno.</p>

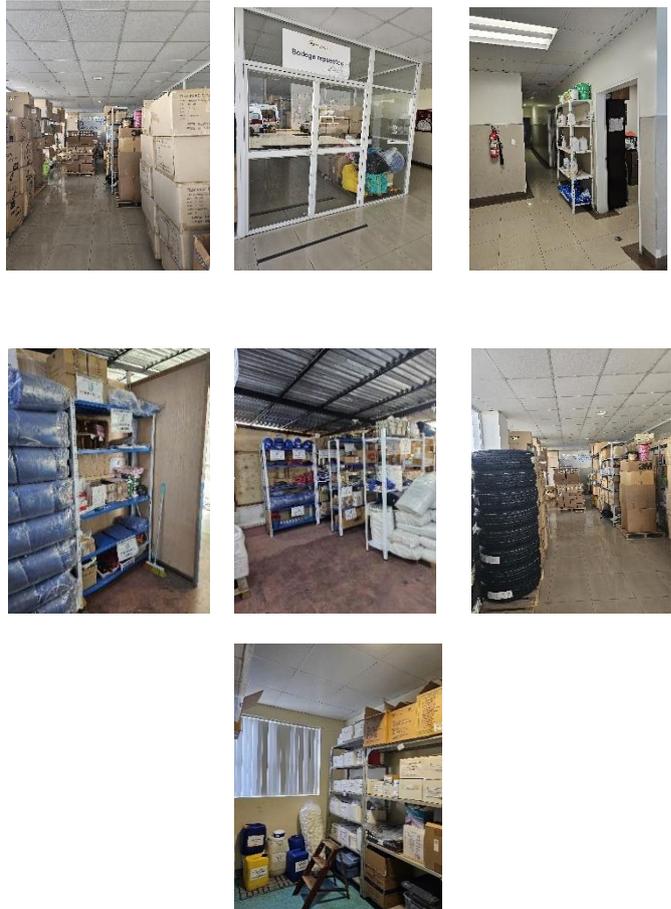
<p>91. Seguridad de las estanterías y su contenido</p>	<p>Estanterías del área asignada al servicio externalizado de limpieza sin anclaje, puerta abierta sin seguridad. En bodega sin anclaje, apilamiento de cajas, en caso de incendios y sismos se podrían presentar afectaciones, farmacia sin anclaje de las estanterías.</p>

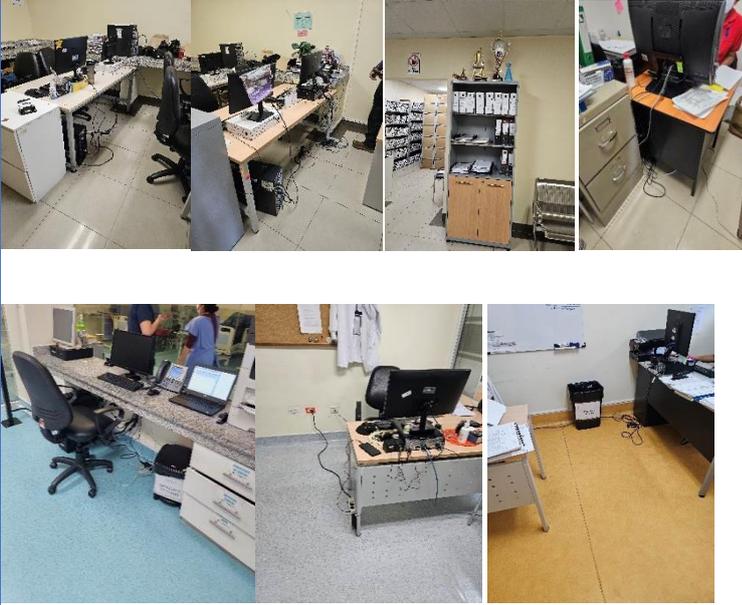
<p>92. Seguridad de computadoras e impresoras</p>	<p>En áreas administrativas, se evidencian cables sueltos que podría ocasionar tropiezos del personal, así como el almacenamiento de objetos en estantería de manera no adecuada, con riesgo de caída de objeto en caso de sismos, Cables sueltos en el área de cuidados Intensivos, laboratorio</p>

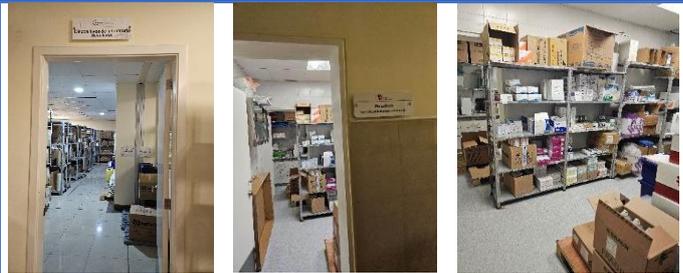
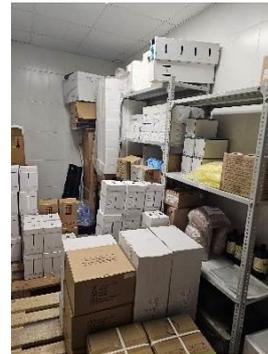
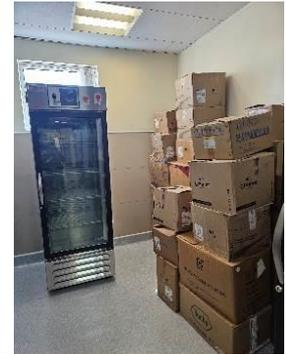
95. Estado y seguridad del equipo y los suministros de laboratorio

Dispositivos de laboratorio reactivos, no se visualizan extintores y no disponen de termómetro. Estantería de laboratorio no ancladas y con cajas propensas a caída. En el laboratorio se visualiza múltiples cajas de cartón por aproximadamente 1 mes y medio en un corredor, así como un refrigerador no funcional.

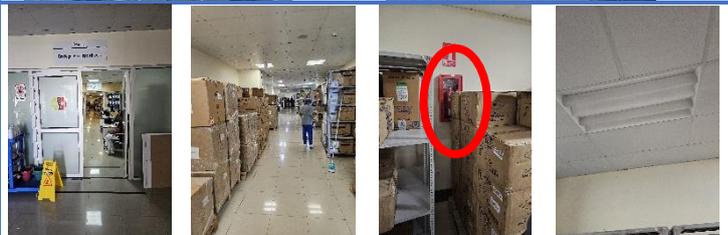
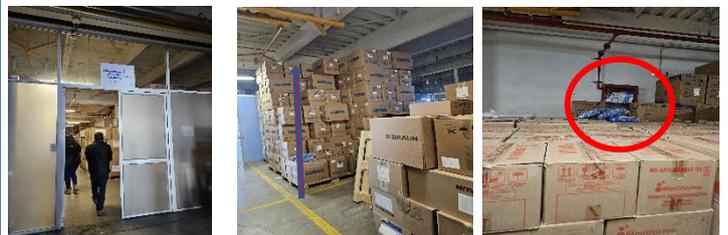
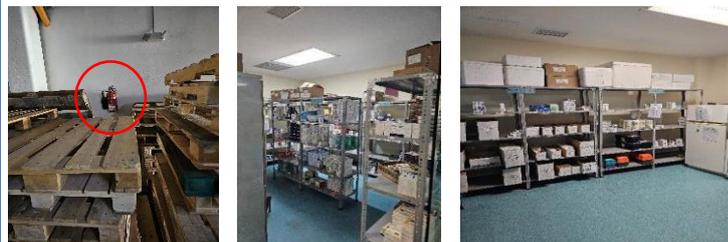
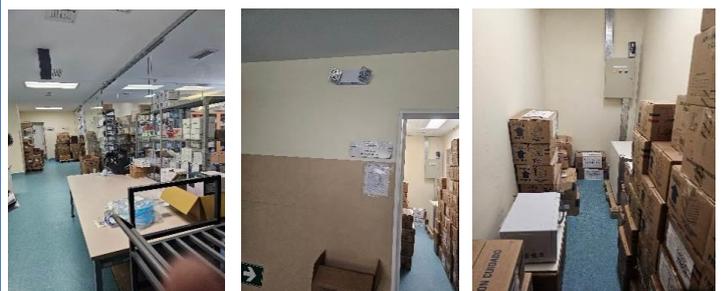
Existe un stock suficiente de medicamentos básicos de emergencia, pero va de acuerdo a las compras que se realizan. Disponen de 80% de medicamentos y 86% de dispositivos médicos. La farmacia de emergencia cuenta con abastecimiento para la atención de las primeras 72 horas en una emergencia. En la bodega de dispositivos, cajas de cartón, pasa abierto no tiene mayor seguridad, falta de luminarias, el acceso a los extintores está obstaculizada por las cajas de cartón, no existe anclaje de las estanterías. En la bodega de alta rotación se evidencia apilamiento excesivo de cajas (riesgo de accidente laboral durante el almacenaje) se evidencia extintores con obstrucción en su accesibilidad por apilamiento de cajas o bases de embalaje industrial (palets)

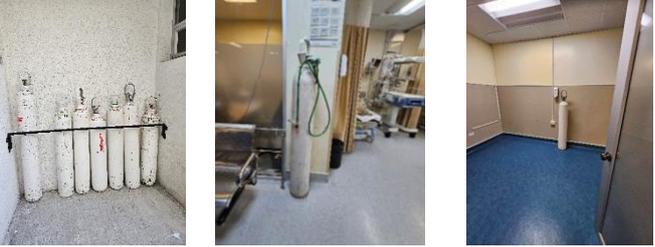
<p>107. Suministro de gases medicinales</p>	<p>En el área de emergencia y quirófano, se observa un tanque de oxígeno sin anclaje o sin el carro porta tanque de oxígeno.</p>

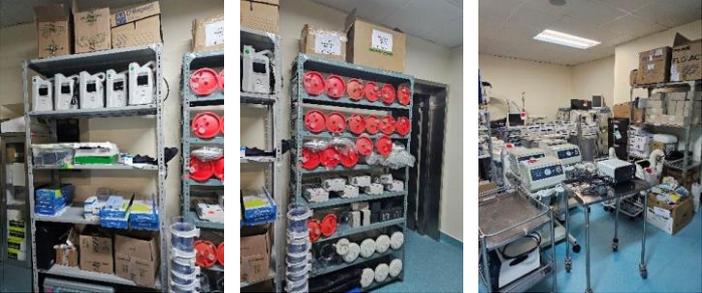
<p>109. Equipo electromédico</p>	<p>En quirófano la sala de RX quirúrgica es usada como bodega por un tiempo aproximado de dos años con equipo (succiones, monitores, pedales de electrobisturí, frascos de succión, soporte, etc.</p>

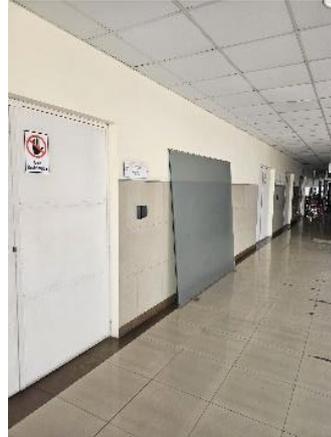
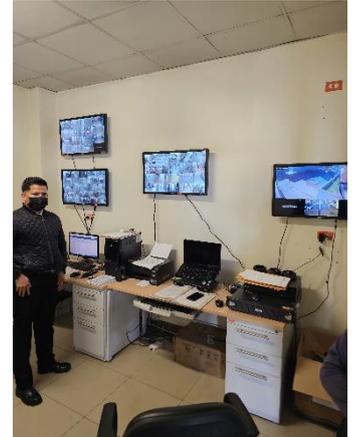
Cuarto eléctrico (monitoreo), puerta batiente hacia el interior, el cuarto no cuenta con ventilación, no funcional el magnético de cierre en puerta. Hay cierto grado de monitoreo pero no cubre el 100% del establecimiento de salud, cuenta con una sola persona de monitoreo que sale a cubrir almuerzos, cubre zonas, y durante ese tiempo pasa sin ninguna persona la oficina volviéndolo vulnerable más de 1 hora por día, cuenta con 1 pantalla dañada, 4 pantallas pequeñas separadas que tienen muchas 25 cámaras en cada monitor, y no todas las cámaras funcionan y no se proyectan por lo que las bodegas no se monitorean porque no se proyectan correctamente, los grabadores están expuestos a manipulación deberían estar en uno de los racks de TIC'S, se debería colocar una pantalla extra para poder visualizar las cámaras, mejorar la distribución y tener un mejor control de quien ingresa. NO existen procedimientos para reportar los incidentes. Personal de monitoreo de 8:00 a 10:00am sale apoyar a la puerta de garita o sale en caso de apoyo de afluencia masiva de personas es decir queda sola el área de monitoreo. Se deben optimizar las pantallas existentes en las habitaciones para colocar en el monitoreo.

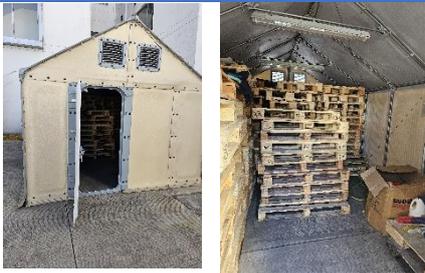
<p>Carpas de uso exclusivo para emergencia de COVID 19, utilizadas como bodega para bases de embalaje industrial (palets)</p>

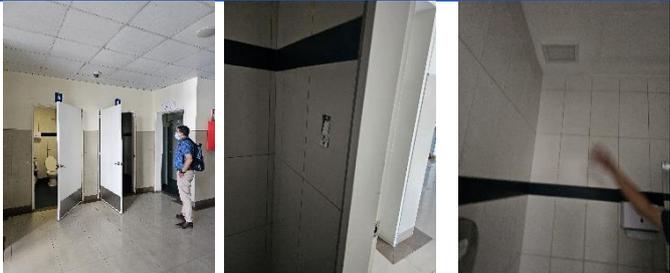
<p>En baños interruptores deteriorados o rotos, no funciona la ventilación (extractor de olores de baño)</p>

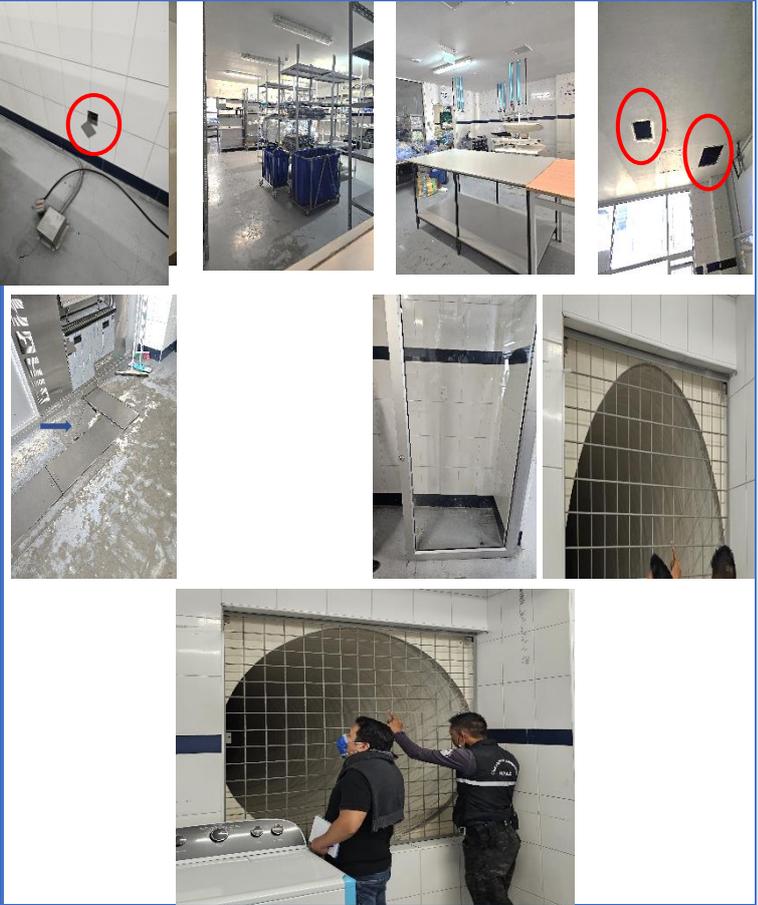
<p>En lavandería, la puerta con deterioro de pintura, se evidencia que no existe anclaje de las perchas, falta de luminarias, afectación en el tumbado (varios vacíos), en piso se visualiza afectación en el desagüe de lavandería (desnivel), cajetines abiertos sin seguridad, vidrios rotos y la rejilla del ducto de ventilación de lavandería sin tornillos para anclaje en pared.</p>

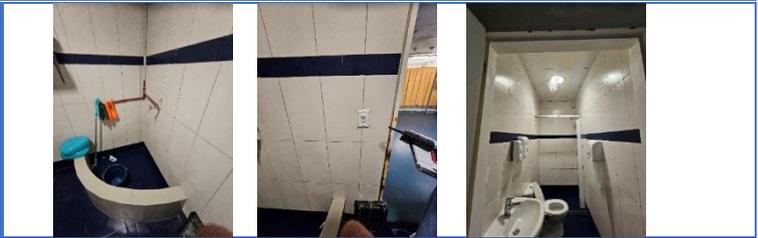
<p>En Centro Obstétrico se observa goteo de llave de agua del lavachatas, daño en el interruptor del baño y lámpara.</p>

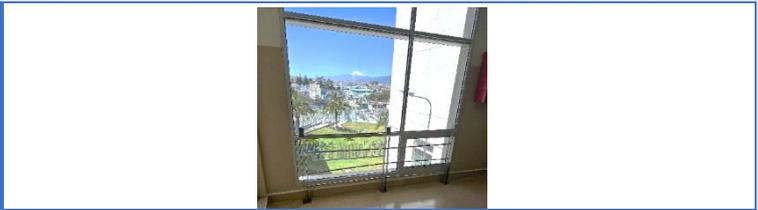
<p>Baranda en el corredor desoldada (sector de Imagenología)</p>

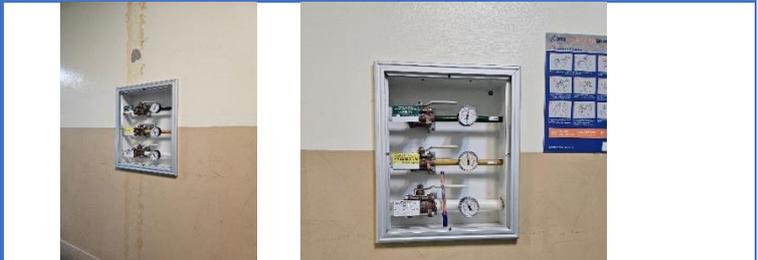
<p>Caja de seccionamiento y toma para gases medicinales sin vidrio tapa en la Unidad de Cuidados intensivos para evitar la manipulación</p>
