COORDINACIÓN ZONAL 9
INFORME DEL ÍNDICE DE SEGURIDAD
HOSPITALARIO

**HOSPITAL GENERAL DOCENTE DE
CALDERÓN**

JUNIO - 2023

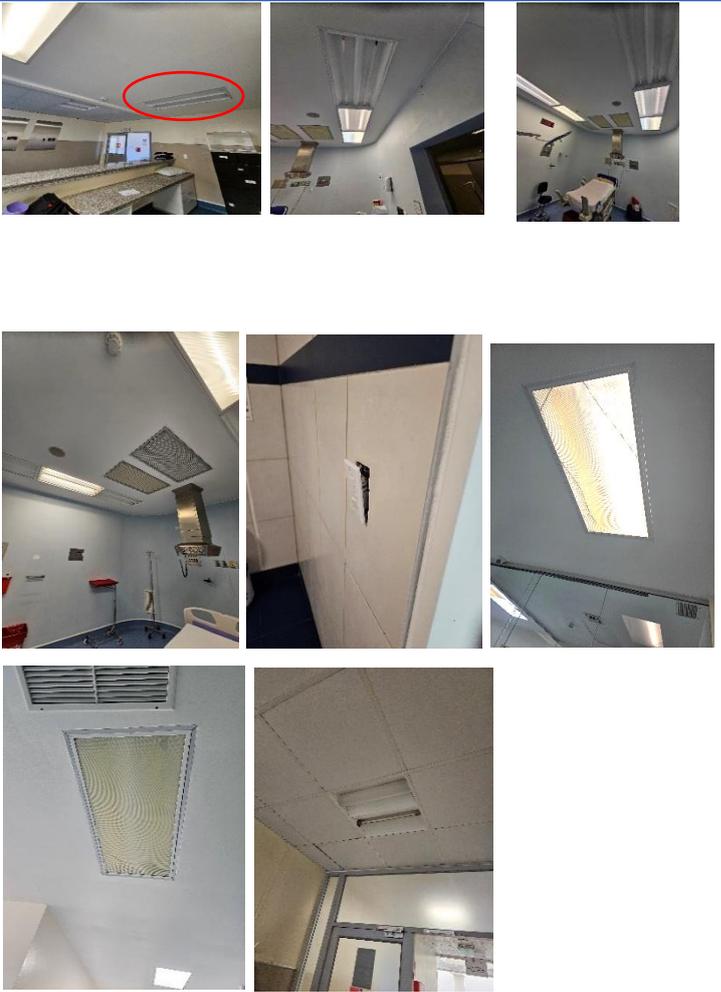
<p>50. Sistemas de comunicación alternativos</p>	<p>No funciona sistema de perifoneo. Cuentan con radio motoroles de seguridad, EPR, red de internet sistema alterno.</p>	
<p>51. Estado y seguridad del equipo y los cables de telecomunicación</p>	<p>Cuarto eléctrico, luminarias quemadas, la puerta se mantiene abierta, sin seguridad, personal refiere que el mantenimiento, se lo realizó el año pasado.</p>
